## HIOMON TIIVISTEVESILINJAN KARTOITUS

Opinnäytetyö  
Tekniikan ala  
Kone- ja tuotantotekniikka  
Insinööri (AMK)

<b>Author</b>	Ville Vilppola	<b>Year</b>	2018
<b>Supervisor</b>	Aslak Siimes, B. Eng. and Arja Kotkansalo, M. Eng.		
<b>Commissioned by</b>	Efora Oy		
<b>Subject of thesis</b>	Survey of the groundwood mill's seal water system		
<b>Number of pages</b>	57 + 18

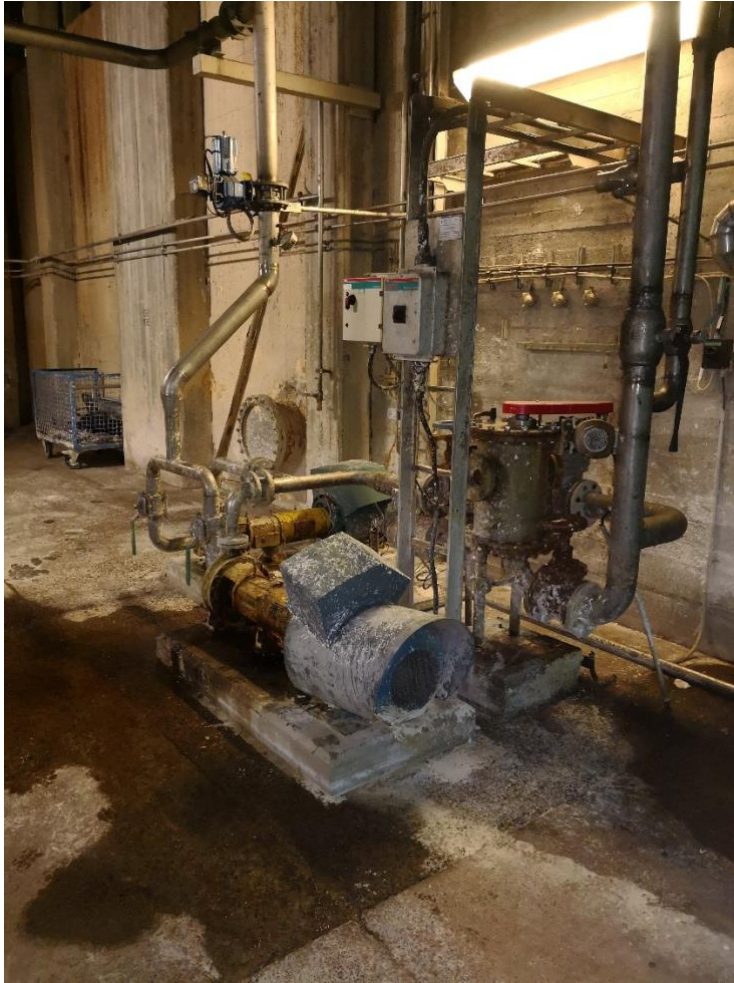
Kuva 10. Hiomon tiivistevesiyksikkö

Hiomon alueella tiivistevesilinjan paine oli 13,5 baria (Hiomon Metso DNA-järjestelmän mukaan 29.12.2017). Linjan paine on sovitettu siten, että paine on riittävä myös yläkerran toimilaitteillakin. Kuvassa 11 on esitettyä Metso DNA-järjestelmästä hiomon alueen Tiivistevedet ja kiertovoitelu -välilehti, jossa näkyy pumppujen toiminta automaatio- ja manuaalikäytöllä, pumpun tuottama paine ja tiivistevesisuodattimen paine-ero.

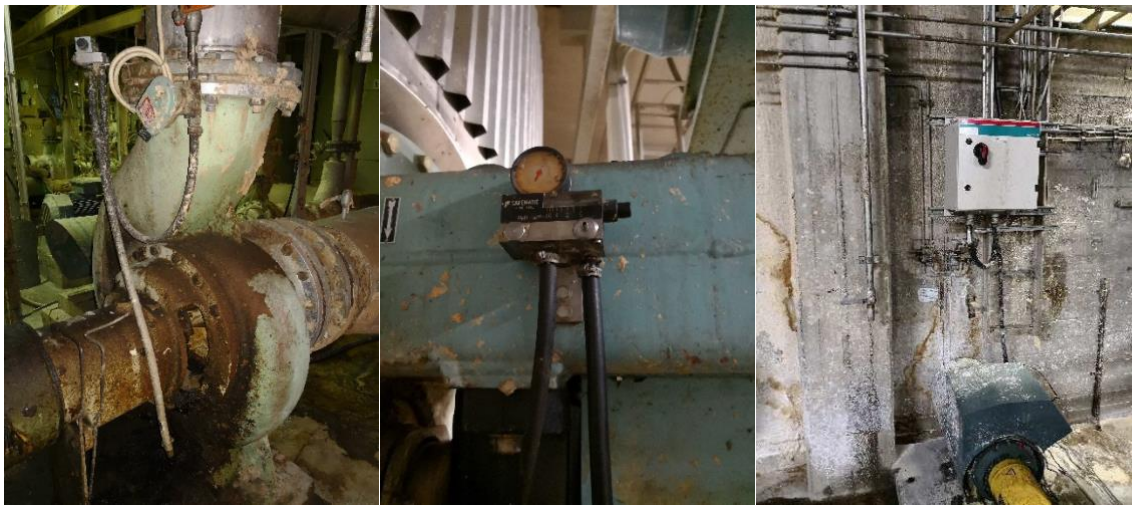
Alakerran vesinäytteet otettiin 1/1 portaan syöttöpumpun tiivistevesilinjasta ja hiokesäiliö 1:n sekoittaja 1:n rotametriltä ja tiivistevesiyksiköltä. Näytteet merkattiin A1, A2 ja A3. 1/1 portaan syöttöpumpun tiivistevesilinja oli suljettu hanasta. Näytteenoton alussa vettä valutettiin noin 10 sekunnin ajan. Veden valutuksen ajan tiivistevesi oli todella likaista ja veden mukana tuli vähän mustaa murua. Näytevesi oli lopulta hieman ruskehtavaa eikä se ollut täysin puhdasta. Kahdessa muussa alakerran näytteenottopisteessä toimilaite oli käynnissä ja näytevesi virtasi näytteenoton aikana. Vesinäytteet olivat alusta lähtien puhtaita. A2-näyte otettiin rotametrin läpi ja A3-näyte otettiin tiivistevesiyksiköllä olevasta varoventtiilistä. Kuvassa 17 on kuvattuna alakerran näytteiden ottopaikat. Kuvassa vasemmalla on näytteenottopaikka A1, keskellä näytteenottopaikka A2 ja oikealla näytteenottopaikka A3.

Kuva 17. Vasemmalla näytteenottopaikka A1, keskellä näytteenottopaikka A2 ja oikealla näytteenottopaikka A3

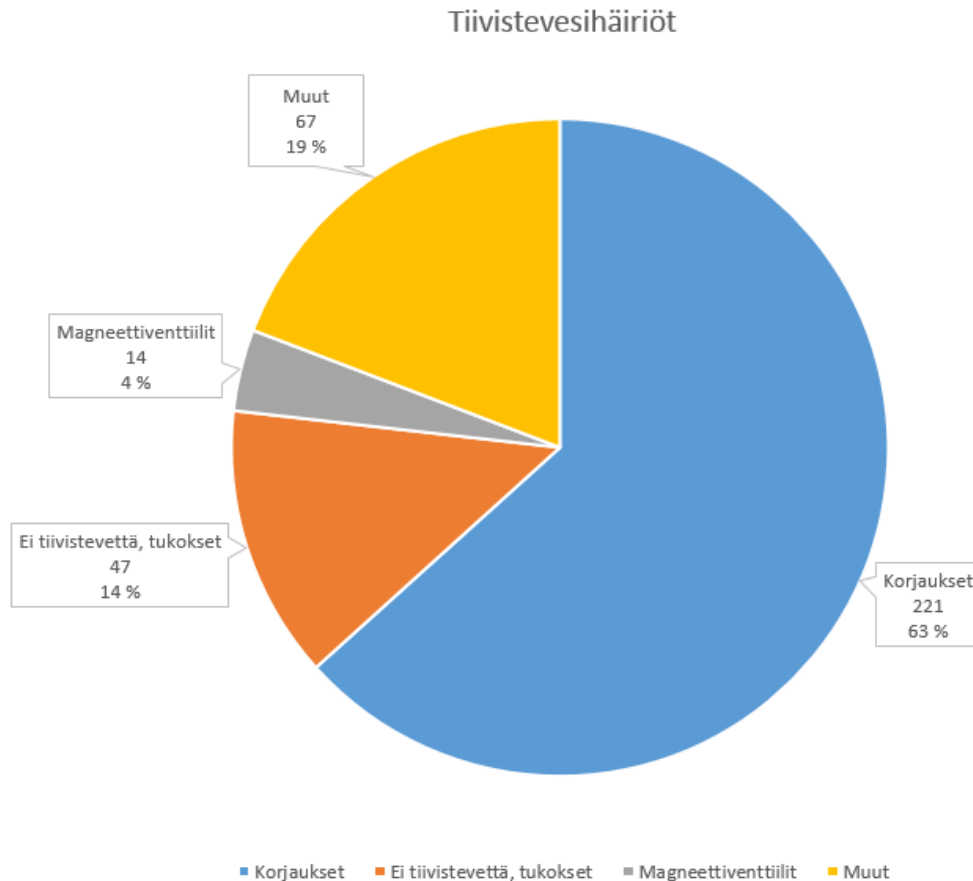
Tiivistevesihäiriöitä aikavälillä oli yhteensä 349 kappaletta. Kuviossa 4 on kuvattuna ilmoitusten kuvaus -kentän mukainen häiriön syy. Korjaukset-kohdan ilmoituksissa häiriöistä ainoastaan kerrottiin tiivisteiden kirimisestä, uudelleen pakkaamisesta tai vaihtamisesta. Näillä ilmoituksilla häiriön synnyn syytä ei ole tiedossa. Muut-kohtaan on koottu yleisiä ilmoituksia korkeasta paineesta, letkurikoista ja putkilinjan tai venttiilien vuodoista. Magneettiventtiilit-kohdassa on ilmoitukset, joissa magneettiventtiilin toimintahäiriö on aiheuttanut vesikatkoksia tai kuivakäyntiä. Ei tiivisteveettä -kohdassa syynä on ollut letkun, putken tai rotametrien tukkeuma. Tukokset johtavat tiivisteiden kuivakäyntiin ja rikkoutumiseen, kuten tiivistevesitekniikankoulutuksessa kävi ilmi. Tukkeuma tai liian korkea paine olivat usean ilmoituksen syynä. Korkea linjanpaine oli mainittu yhdeksi syyksi yhteensä 11 ilmoituksessa. Korkea paine oli mainittu myös yhdeksi magneettiventtiilien toimintahäiriösyysksi. Tiivistevesihäiriöiden syitä ei saatu häiriökuvausten huonon laadun vuoksi kovinkaan hyvin selville. Kuvasta nähdään, että tiivisteiden korjauksia on noin 2/3 kaikista tiivisteveeteeen liittyvistä häiriöistä. Kyseisissä ilmoituksissa tiivisteiden hajoamisen syytä ei ole selvillä, joten toimenpiteitä häiriön toistumisen estämiseksi ilmoitusten pohjalta ei voida tehdä.

Kuvio 4. Tiivistevesihäiriöiden syiden jakauma

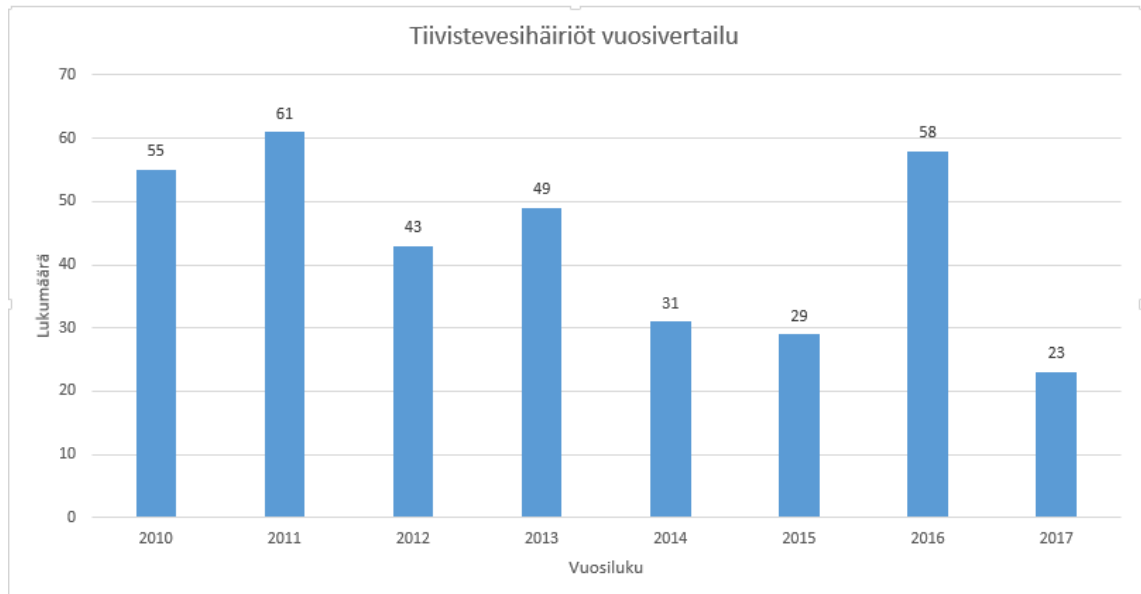
Tilastojen pohjalta tehtiin häiriöiden vuositason vertailu. Vuositason vertailu tehtiin tiivistevesisuodattimen ohituksen vuoksi. Häiriöilmoitus tiivistevesisuodattimen ohituksesta oli tehty vuonna 2013. Tiivistevesihäiriöiden määrässä vuositasolla vuoden 2013 jälkeen ei ollut kasvua verrattuna aikaisempiin vuosiin. Tiivistevesisuodattimen ohitettiin vuonna 2013 ja seuraavana kahtena vuotena tiivistevesihäiriöiden määrä tehdyssä otannassa oli laskenut. Kuitenkin vuonna 2016 häiriöiden määrä on kaksinkertainen vuoteen 2015 verrattuna. Vuonna 2017 määrä kuitenkin laski pienimmäksi koko ajan jaksolla. Muutoksia voi selittää suuri vika häiriöiden esiintyminen vasta vuonna 2016 ja suuri vikakorjauksen määrä vuonna 2017. Vertailun pohjalta ei voida suoraan sanoa tiivistevesisuodattimen ohittamisen vaikutusta kaikkien häiriöiden määrään. Tiivistevesihäiriöiden vuosivertailu on kuvattuna kuviossa 5.

Kuvio 5. Tiivistevesihäiriöiden vuosivertailu

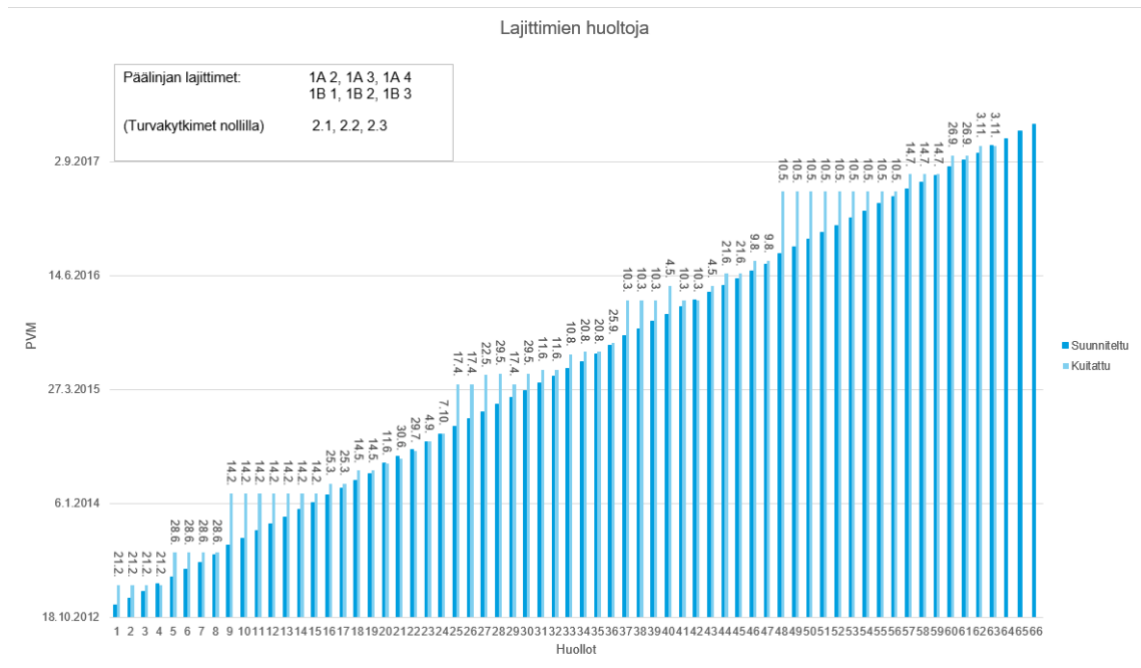
Kuvio 6. Painelajittimien kunnossapidon kuitattujen huoltojen kuvaaja

Huoltohistorian ja –suunnitelman tarkistaminen suoritettiin kartoitettujen laitteiden pohjalta. Kartoitetut laitteet on listattu liitteissä 1 ja 2. Huoltohistorian katsannossa osan laitteiden merkinnöissä löytyi puutteita. Alueasentajien tekemät ennakkohuoltokierrokset olivat pääsääntöisesti myöhässä suunnitellusta aikataulusta. Myöhästymiset johtuvat pääsääntöisesti suuresta vikakorjauksien määrästä alueella. Esimerkkinä tarkastelujen pohjalta tehdyistä kuvaajista on käytetty painelajittimien kuvaajaa. Pinelajittimien kuitatut huollot ovat esitettyinä kuviossa 6. Kuvaajassa tumman sininen palkki kuvaa *Huollon suunniteltua* päivämäärää ja vaalean sininen palkki *Huollon kuittaus*-päivämäärää. Huoltojen kuittaukset olivat painelajittimilla heikkolaatuisia. Pinelajittimilla useita huoltoja oli kuitattu samalle päivälle ja huoltoja ei ole kuitattu kronologisessa järjestyksessä. Tämän hankaloittaa huoltohistorian tarkastelua ja tiedot eivät ole luotettavia. Kuvaan on lisättyä huollon kuittauspäivämäärä kuvaajan selventämiseksi. Kunnonvalvonnan suorittamat merkinnät olivat luotettavia ja noudattivat lähes suunniteltua aikataulua. Laitteiden huoltohistorian pohjalta tehdyt kuvaajat ovat liitteissä 3-10. Osassa kuvaajissa on kuvattuna useamman laitteen huollot. Näillä laitteilla huollot olivat kuitattuina samana päivänä. Kuvaajiin on lisätty laitteiden nimet, jos useita laitteita sisällytetty samaan kuvaajaan.

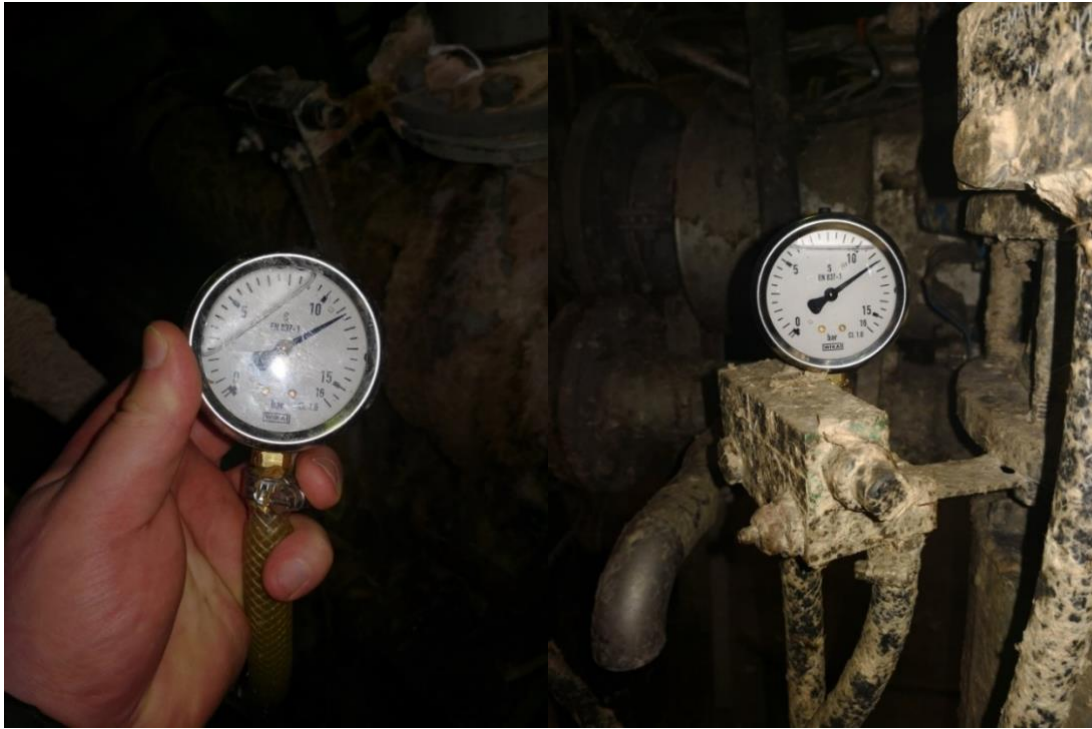
Kuva 22. Vasemmalla paineenmittaus painemittarilla tulppaamalla ja oikealla paineenmittaus rotametriin liittämällä

Hiomolla tehtyjen kartoituskierrosten aikana pyrittiin tarkastamaan laitteille tulevan tiivisteveden painetta, mikä ei ollut mahdollista rikkinäisien painemittareiden vuoksi. Useat painemittarit näyttivät nollaa tai paineet vaihtelivat suuresti pienellä alueella. Alueasentajien mukaan suurimmalla osalla laitteista oli käytössä Wikan valmistama 6 barin painemittari. Painemittareiden kalvot rikkoutuvat tai painemittarit alkavat vuotaa nykyisellä liian korkealla paineella. Paineiden suuret vaihtelut kirjattiin Excel-taulukkoihin, jotka ovat liitteissä 1 ja 2.

Todellisen paineen selvittämiseksi hiomolla suoritettiin 3 paineenmittausta, 2 alakerrassa ja 1 yläkerrassa. Mittausten määrä ja paikat määräytyivät hiomon tilanteen mukaan. Mittaukset tehtiin laitteilla, jotka eivät olleet mittaushetkellä käytössä. Laitteiden valinnalla pyrittiin välttämään tiivistevesikatkoksia, jotta vältytään tiivisterikoilta. Mittaukset suoritettiin Wikan valmistamalla 20 barin painemittarilla. Painemittarin arvo luettiin tiivistevesihanan ollessa täysin avoinna. Alakerran kohteissa painemittari jouduttiin liittämään tiivistevesilinjaan tulppaamalla. Alakerran toimilaitteilla käytössä olleet vanhemmat rotametrit olivat tukkeutuneet painemittarin liittimistä. Yläkerran painelajittimella

painemittari pystytettiin liittämään rotametriin normaalisti. Tässä tapauksessa tiivistevesi virtaa ohi painemittarista ja saatu painearvo on hieman normaalia pienempi. Mittausmenetelmät ovat esitettyinä kuvassa 22. Kuvassa vasemmalla esitettynä tiivistevesilinjan tulppaaminen ja oikealla ohivirtaaminen rotametriin liittämällä.

Mittauksissa saadut painearvot ovat esitettyinä taulukossa 4. Paineenmittauksia vertaamalla alueella käytettyihin laitteisiin voidaan todeta paineen olevan ongelma etenkin magneettiventtiileille. Hiomolla käytössä olevien magneettiventtiilien korkein sallittu paine vedellä on 9 baria. Paineen ylittäessä kyseisen rajan venttiili ei enää toimi suunnitellulla tavalla. Liian korkeassa paineessa venttiili ei välttämättä aukea ja se on epäluotettava. Aukeamaton venttiili aiheuttaa tiivistevesikatkoksen, jolloin tiiviste on kuiva. Kuiva tiiviste palaa ja lopulta vuotaa. Uudempien rotametriä toiminta-alue on 25 bariin asti valmistajan antaman ohjeistuksen mukaan. Tiivisteveden paine ei ole haitaksi uudempien rotametriä toiminnalle. Vanhempien rotametriä, tiivistevesiputken

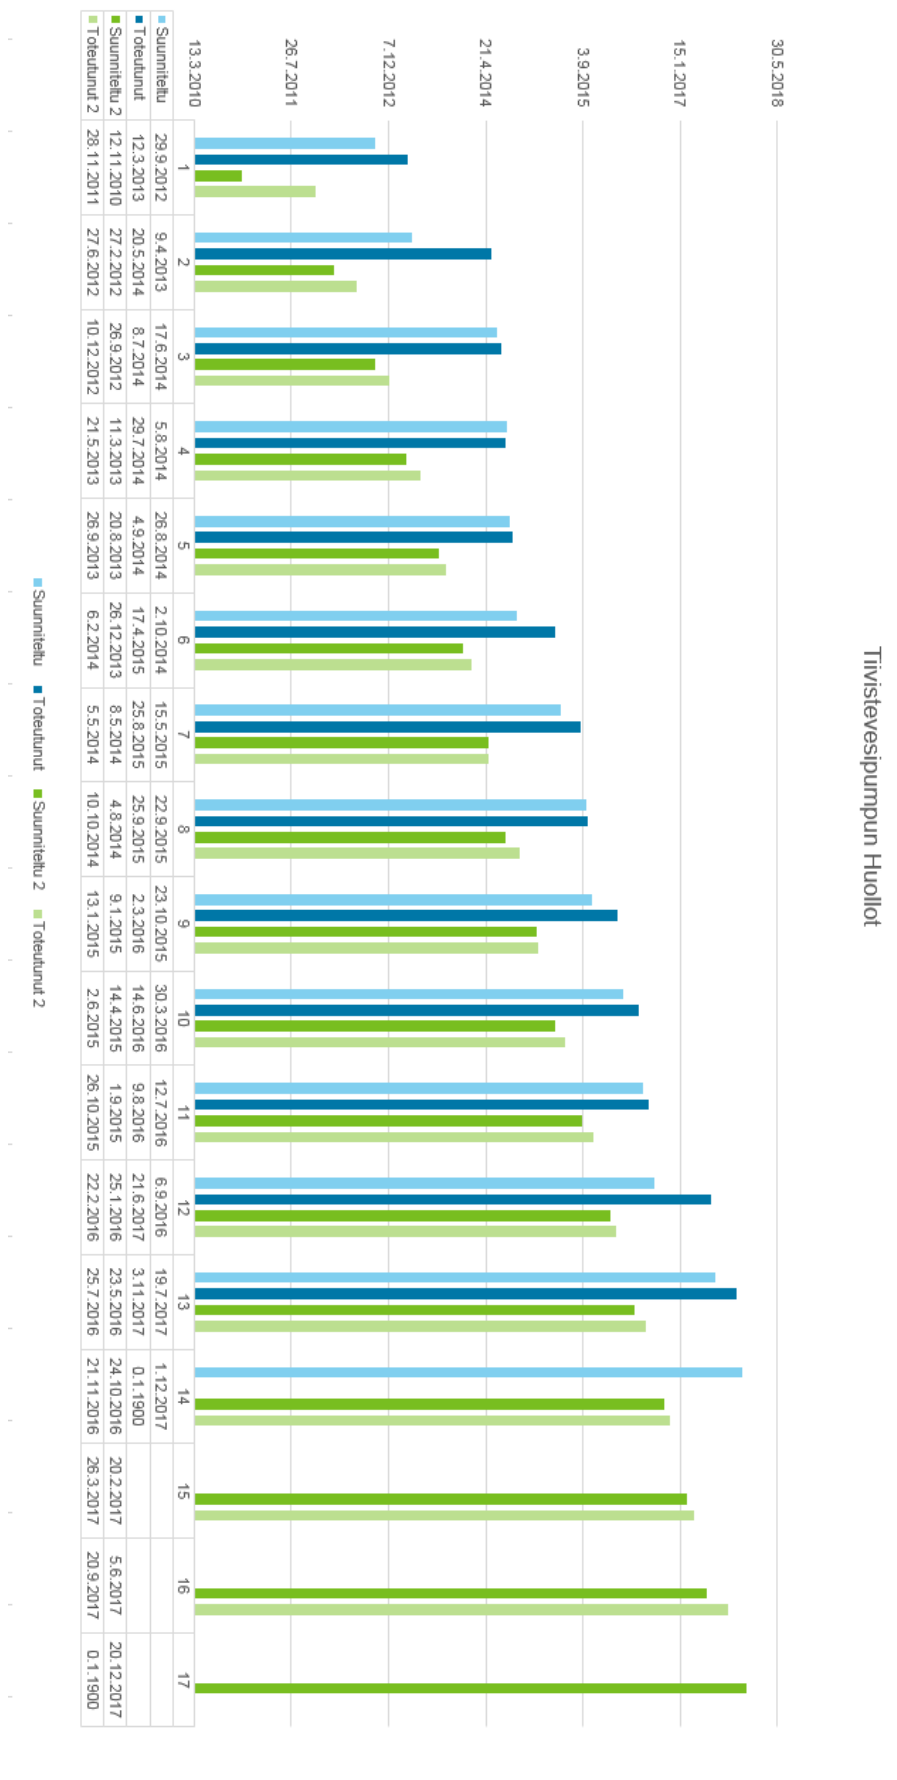
### Liite 3 1(2) Tiivistevesiyksikön huollot, Tiivistevesipumpun huollot

Ennakkohuoltohistorian tarkastelu tehtiin laitteiston kartoituskierrosten pohjalta. Laitteiden ennakkohuolloista kirjattiin ennakkohuollon suunniteltu päivämäärä, toteutunut päivämäärä ja toteutunut poikkeama. Näiden pohjalta luotiin kuvaajat, joista jokaisen huollon toteutuminen ja poikkeama ovat luettavissa. Kuvaajat ovat liitteissä 3-10.
